## Risque Routier

### Surcharge d'un fourgon / véhicule

### Situation Dangereuse

FICHE N°42

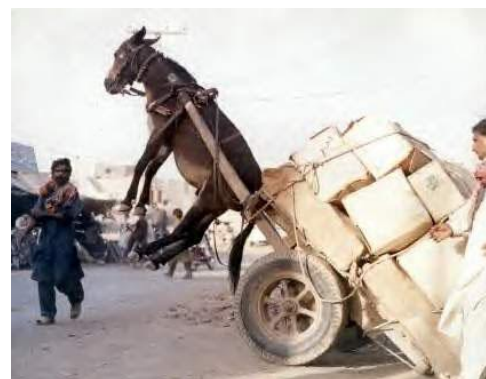
Afin d'approvisionner du ciment en sacs pour préparer un coulis (destiné au rebouchage de trous de forage), une entreprise a utilisé un fourgon non adapté pour le transport. En effet, il a été constaté que ce dernier était en surcharge.

- Retournement du véhicule,
- Modification du comportement du véhicule (suspensions),
- Déplacements ou chute de la charge lors des changements de direction, d'allure (freinage notamment).
- Usure prématurée des freins pouvant conduire à leur rupture,

- Le rebouchage des trous de forage est très gourmand en ciment, d'où la nécessité d'approvisionnements réguliers,
- En manque ponctuel de ciment (normalement livré par palettes), l'entreprise a décidé d'utiliser le seul véhicule disponible afin de terminer rapidement le travail.
- Le fourgon, un véhicule de liaison, n'était pas adapté pour réaliser cette tâche.

- Une **anticipation** de l'organisation de la livraison du ciment aurait permis d'éviter cette **situation dangereuse**
- Les **charges** doivent être **correctement arrimées** :
