## RETOUR ET PARTAGE D'EXPERIENCE DE NOS CHANTIERS

*REX : Des retours d'expérience d'EDF sont arrivés.  
PEX : Partagez-les retours d'expérience avec le personnel.*

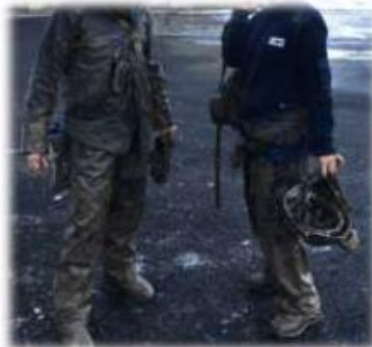
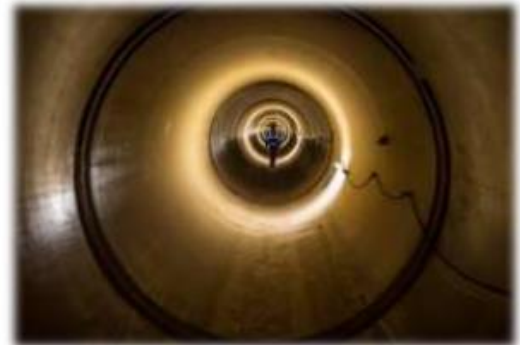
### Risque Chute de Plain-pied/avec dénivellation Glissade dans une conduite forcée

Lors d'une visite de garantie de la peinture, à l'intérieur d'une conduite forcée, un agent a glissé sur le sol en raison d'un dépôt boueux. Ne pouvant rétablir son équilibre, il est tombé, glissant sur 300 m dans la conduite (pente de 15%), jusqu'au niveau d'un trou d'homme situé au pied de la galerie, freiné par des dépôts de boue.

Il est immédiatement sorti de la CF par le trou d'homme, et a essayé sans succès de communiquer avec le reste de l'équipe.

Les trois autres personnes intervenantes ont décidé de sortir de la CF par le trou d'homme par lequel elles étaient entrées pour éviter toute nouvelle chute. L'une d'elle, après plusieurs tentatives, n'a pas réussi à sortir et a glissé elle aussi, s'arrêtant au même trou d'homme en aval que la 1<sup>er</sup> victime.

- Le dépôt boueux glissant à l'intérieur de la conduite n'avait **pas été identifié en amont**. De plus, il ne permettait pas une visite complète dans ce cadre de garantie peinture ; un nettoyage aurait dû être fait.
- Les personnes ont été surprises par le manque d'adhérence et n'ont pas pu sortir de la conduite. Elles ont glissé quelques pas après s'être engagées, **sans pouvoir se rattraper du fait de la pente, de l'absence de prise et d'assujettissement**.

- **Importance de l'analyse de risque** - quelle que soit la nature de l'opération ou de l'intervention. **Ne la négligeons pas !**
- **L'environnement peut changer entre 2 visites !!** Ne pas hésiter à se re-questionner pour prendre en compte la réalité du terrain à l'instant T. **Pensez PFI ! MINUTE D'ARRÊT NECESSAIRE!**
- Les parois intérieures des CF sont généralement glissantes, **un assujettissement systématique est indispensable** : à adapter bien sûr selon la pente et les opérations à mener (poignée jumarc / descendeur autobloquant / harnais/poignées magnétiques...)
- **S'assurer des moyens de communication** dans endroits confinés.
- **S'assurer des moyens et définir d'avance l'organisation en cas d'évacuation d'une victime.**

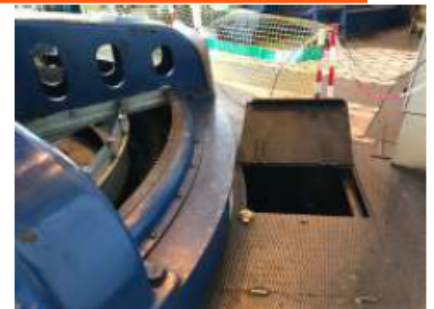
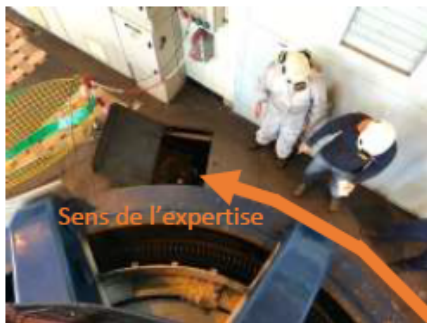
### Risque Chute de Hauteur Chute à travers une trappe ouverte

Dans le cadre d'une expertise d'alternateur, 2 agents font leur inspection en tournant autour de la machine. Ils se déplacent latéralement, en conservant les yeux fixés sur les développantes du stator et en échangeant sur les spécificités technologiques de l'alternateur. Un des agents met son pied droit dans le trou ouvert. La personne bascule sur le côté, heurte l'arête de la trappe, puis stoppe sa chute en écartant ses bras. Ses pieds atteignent alors les transformateurs de courant situé 90 cm en contrebas.

- Pas d'analyse de risque réalisée en préparation de l'expertise.
- L'identification et le balisage des ouvertures n'ont pas été faits au transfert d'activité entre MOA (propriétaire des lieux) et MOE.
- La coordination entre les différents acteurs (MOA/MOE) n'a pas été suffisante : préparation sur le terrain assez informelle, les agents (MOE) sont laissés seuls pour réaliser l'expertise, bien que ne disposant pas des documents d'accès.
- Pas de visite préalable par MOE de l'environnement de travail permettant une identification des éventuels risques et conditions de travail avant le début de l'intervention

- 👍 L'étape **PREPARATION** reste un **maillon ESSENTIEL** pour une bonne maîtrise des risques (même pour un chantier de courte durée ou sans complexité apparente)
- 👍 **Coordination nécessaire entre les différents acteurs**
  - ☑ partage de l'analyse de risques
  - ☑ clarification des rôles de chacun
  - ☑ visite préalable
  - ☑ parcourir les **points clés de la consignation** avec le chargé de consignation (CDC)
  - ☑ Pré-job briefing, ...
- 👍 **Signalisation/balisage obligatoire** lors d'une **ouverture de plancher** ou lors de la dépose d'un EPC
  - ⇒ Renforcer l'**analyse de risques et parades** associées à l'ouverture des trappes

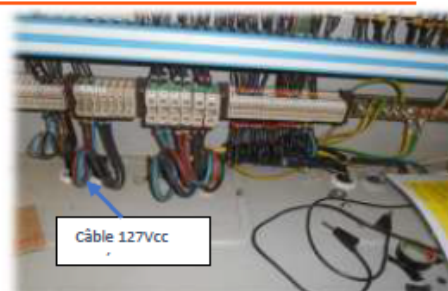
## Coupure d'un câble sous tension (127 V cc)

Lors de la dépose d'un coffret électrique, un intervenant sectionne directement les câbles qui l'alimentaient avec un coupe-câble isolé. Un flash électrique s'est alors produit endommageant le coupe-câble. Dans le lot des câbles sectionnés, se trouvait un câble encore sous tension (127 VCC).

→ Flash électrique ; coupe câble endommagé => Presqu'Accident

- L'installation avait été préalablement consignée par l'Exploitant (Groupement d'Usines) ; mais les **repères indiqués sur le schéma ne correspondent pas aux repères réellement indiqués sur le câble** (et sont différents aux 2 extrémités du câble). Du fait de cette erreur de repérage, le chargé de consignation n'avait pas consigné le bon câble et avait fait la VAT sur le mauvais départ électrique.
- L'intervenant disposait d'un **appareil de mesure type multimètre et non d'un appareil de VAT adapté** et n'a pas mesuré de tension car il s'est trompé dans le choix du calibre.
- L'intervenant avait commencé à découper le câble **sans attendre le feu vert du chargé de travaux** (qui n'était pas à proximité immédiate au moment des faits).

- S'assurer de la **cohérence des repères d'identification du câble d'un bout à l'autre** (tenant/aboutissant) ;
- La découpe doit toujours se faire à vue, en soulevant l'extrémité du câble ;
- La **vérification d'absence de tension (VAT) doit être effectuée** : à l'aide d'un **dispositif de vérification d'absence de tension normalisé** et spécialement conçu à cet effet (suivant la *NF C 18-510 annexe C § 4.6.*), au plus près du lieu de travail, sur chaque conducteur actif, y compris le neutre, En BT, elle doit être effectuée entre chaque conducteur et la terre ;
- Toujours avoir les **EPI et les outils adaptés**.

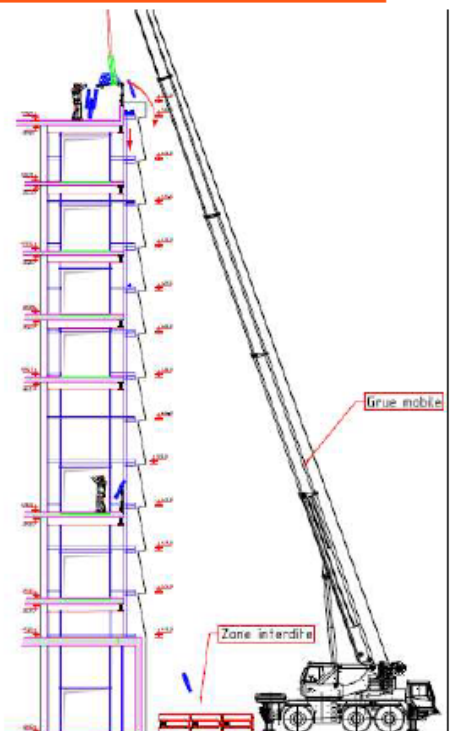
## Chute de charge (3 rouleaux d'étanchéité)

Le grutier lève la charge. Lorsque la charge arrive au niveau de la toiture, la palette heurte un potelet garde-corps et est déséquilibrée. 3 rouleaux chutent, dont 2 à l'intérieur du bâtiment entre la façade et les planchers bétons. L'un d'eux atterrit sur un plancher intermédiaire à 1 mètre d'un compagnon qui travaillait sur ce palier.

- Opération de levage non prévue et préparée à la hâte :
  - Charge non monolithique, non sanglée.
  - Guidage non effectué par talkie-walkie.
  - Adéquation de grue non mise à jour.
  - Fiche de prêt de matériel non réalisée.
- Flou dans la répartition et le rôle de chef de manœuvre (formation ? autorisation ?)

- Préparation des opérations de levage : analyse de risques !
- Sanglage obligatoire de la charge ! Ne jamais accepter de lever une charge si elle n'est pas correctement sanglée ou en cas de doute sur les conditions de sécurité (chef de manœuvre ou grutier)
- Sécuriser la communication entre le chargé de manœuvre et le grutier
- Nécessité de désigner clairement un chef de manœuvre pour toute opération de levage.
- En cas d'utilisation commune d'une grue (ou tout autre engin de levage) : effectuer une fiche de prêt de matériel de levage et réaliser un examen d'adéquation de levage
