## Risque Routier

### Surcharge d'un fourgon / véhicule

### Situation Dangereuse

FICHE N°42

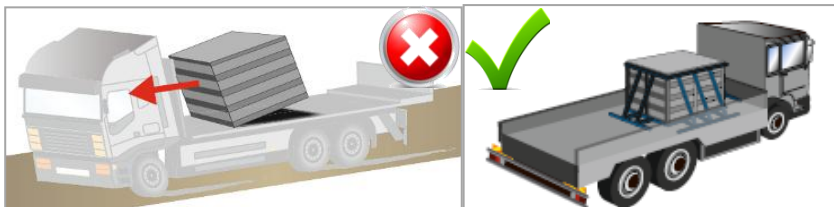
- Une **anticipation** de l'organisation de la livraison du ciment aurait permis d'éviter cette **situation dangereuse**
- Les **charges** doivent être **correctement arrimées** :
