FICHE DE SUIVI FOURNISSEUR DE PRODUITS OU DE SERVICES
De l'entreprise CÔTE « Phase de reconnexion électrique et contrôle »

<i>Critères d'inspection</i>	<i>Document de référence</i>
<p>Couplage moto ventilateur suite à l'événement du 13/06/16 et Interruption PEE du DEL voie A</p>	<p>DSI-12A11_1074_MS001</p>
	<p>§ concerné</p>
	<p>Titre</p>

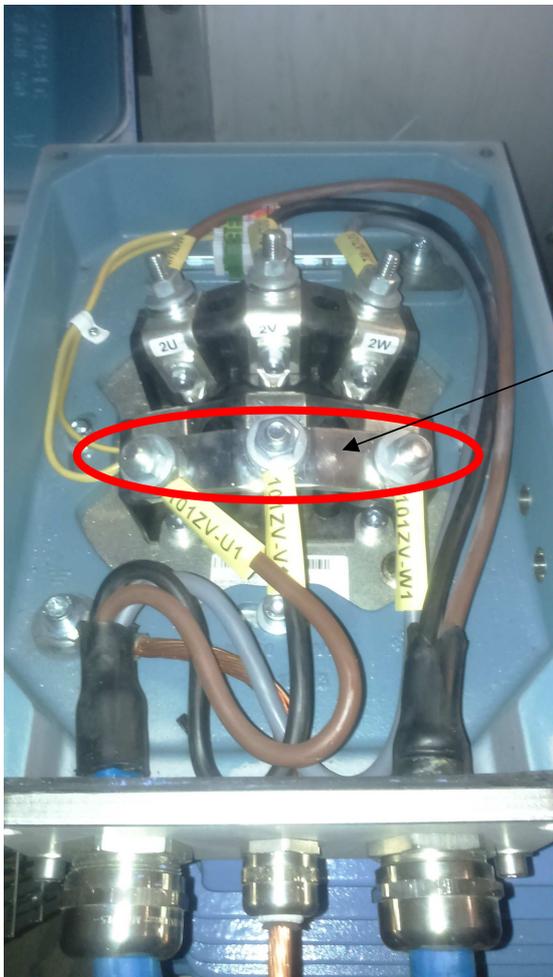
LA BARRETTE DE COUPLAGE NON DEPOSEE (VOIR PHOTO JOINTE EN ANNEXE) ENTRAINANT LA DETERIORATION DU CONTACTEUR DEL111JA ET DES FUSIBLES DE LA CELLULE CONCERNEE.
L'EVENEMENT ENGENDRE UN PLAN D'ACTION QUI CONSISTE A MODIFIER LE DSI ET LA PROCEDURE ASSOCIEE :
1°AJOUTER UNE PHASE DE CONTROLE TECHNIQUE ET UN PROCES-VERBAL ASSUJETTI A UN POINT DE NOTIFICATION ET UN CONTROLE DES ENROULEMENTS DU MOTEUR.
2°MODIFIER LE PARAGRAPHE DE LA PROCEDURE POUR LE RENDRE PLUS EXPLICITE ET SANS AMBIGUÏTE.
3°SENSIBILISATION DE NOTRE SOUS-TRAITANT POUR REPRISE DES FONDAMENTAUX.

Barrette de couplage à retirer entre les phases de la plaque à bornes du moteur du Ventilateur

<i>Points particuliers à vérifier</i>	<i>Vérification des actions entreprises</i>
<p>Les mêmes contrôles seront effectués avec la rigueur qui s'impose sur la voie B à savoir dépose de la barrette de couplage (plaque à bornes) et vérification de la conformité du couplage dans le coffret DEL 112 CR et des contacteurs associés.</p>	<p>Actions à charge de CXN et son sous-traitant Création d'une Fiche d'Action Corrective n°16/045 ind0 afin de mettre en œuvre le plan d'action décrit ci-dessus.</p>

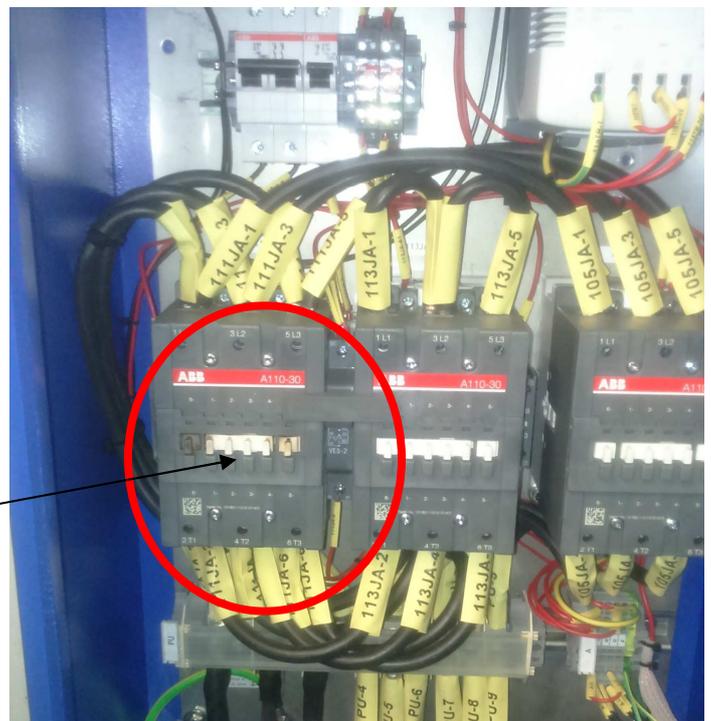
Contacteur à remplacer car détérioré suite au court-circuit (forte intensité)
