Risque électrique - Terrassement

Arrachage / Endommagement de câbles

FICHE N°50

Nov. 2016

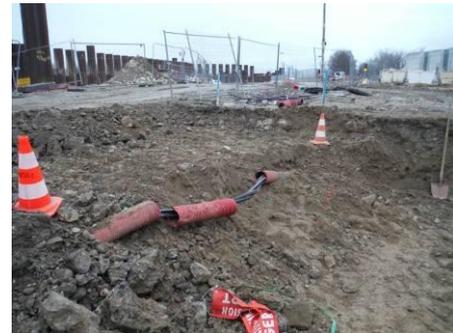
- Lors de travaux de mise en place de la chambre de tirage, une pelleteuse mécanique a endommagé un câble provisoire de 400 V sous tension.

- Lors du terrassement d'une rampe d'accès, une résistance est ressentie au niveau du godet de la pelleteuse lors de son remplissage -> présence d'un câble 20 kV.
- Un câble d'éclairage (220V) est arraché lors du creusement d'une tranchée.

- Les plans de recollement ne sont pas systématiquement complets ou reçus à temps,
- Les câbles provisoires installés pour le chantier ne sont pas repérés (plan, grillage d'avertissement,...),
- Les campagnes préalables de reconnaissance des réseaux (détecteur, radar,...) sont incomplètes.

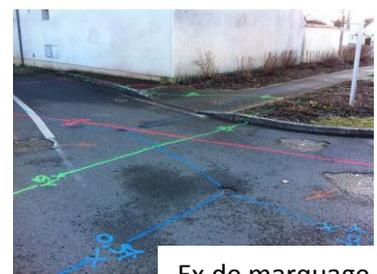
Ex de marquage

- Les documents suivants ont-ils été établis ? :
 - Demande de Travaux (DT) par EDF (consultation),
 - Déclaration d'Intention de Commencement de Travaux (DICT) par l'entreprise (avant travaux, en phase préparation)
- Ont-ils révélé la présence de réseaux sous l'emprise des travaux ?
- Si oui, ces réseaux ont-ils été repérés ? (détection, marquage,...)
