## Risque de chute de hauteur Presqu'accident

FICHE N°41

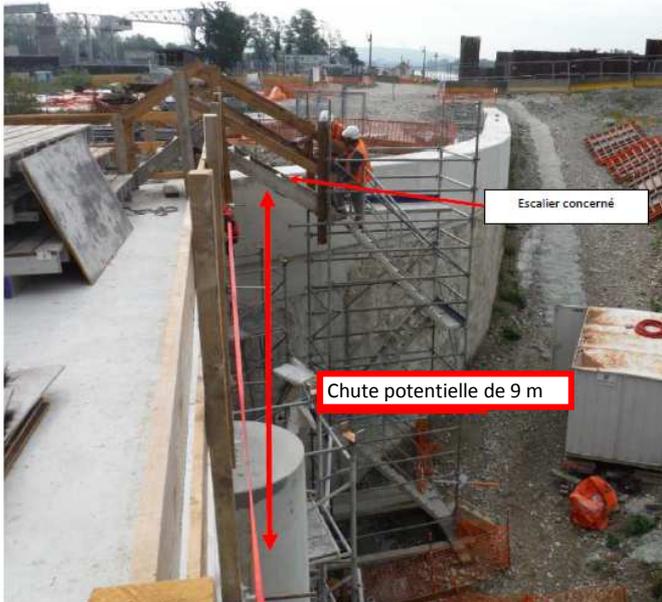
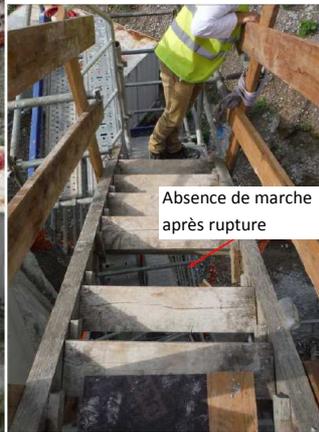
2015 : Alors que l'intervenant accède à une zone de travail par un escalier en bois, l'une des marches s'est rompue au moment de son passage.

Ce dernier s'est retenu à la rampe et a ainsi potentiellement évité une chute de 9 mètres de hauteur.

- L'escalier est vétuste et il a été déplacé plusieurs fois en fonction des besoins du chantier
- Il n'y a pas eu de vérification périodique de l'escalier

L'accès à l'escalier a été immédiatement condamné en attendant la mise au rebut.

**Recommandations** : Privilégier les moyens d'accès constitués de matériaux métalliques, aux moyens d'accès en bois.

→ Les structures métalliques font l'objet de dimensionnement basé sur note de calculs, et il est plus facile de contrôler leur bon état de conservation qu'un ouvrage en bois.
