En 2015, sur l'UP, on recense une vingtaine d'ESSH* (dont la moitié sont marquants) impliquant des entreprises intervenant à l'intérieur ou à l'aval de nos ouvrages. Les différents événements illustrent trois catégories de risques :

TOUS ENSEMBLE

VIGILANCE
PARTAGÉE

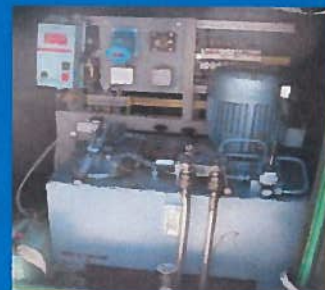
→ Barrage de Bouvante, le 01/08/2014 : un raccord hydraulique de type olive casse lors de l'ouverture de la vanne de fond en fin d'épisode de crue. Ces raccords ont été mis en place par l'entreprise qui a réalisé le déplacement de la centrale hydraulique de cette vanne en 2011.

- Exigences qualité spécifiées dès l'expression de besoin et au cahier des charges.
- Contrôle des modes opératoires des entreprises.
- Recette de fin de chantier et requalification.
